## Laborbericht Nr.: P35Y0002-00

über die Durchführung von Materialuntersuchungen (hart eingestellte Kunststoffe für Anbauteile für Kraftfahrzeuge außerhalb der Fahrgastzelle) in Anlehnung an die TA 29 StVZO

Art der Prüfung : **Materialeigenschaften eines Glasfaserverbundwerkstoffs / Bruchverhalten**  
des Fahrzeugteils : **Anbauteile für Kraftfahrzeuge außerhalb der Fahrgastzelle**  
des Antragstellers: **MS Components Sp. z o.o.  
ul. Traugutta 2/12  
85-122 Bydgoszcz**

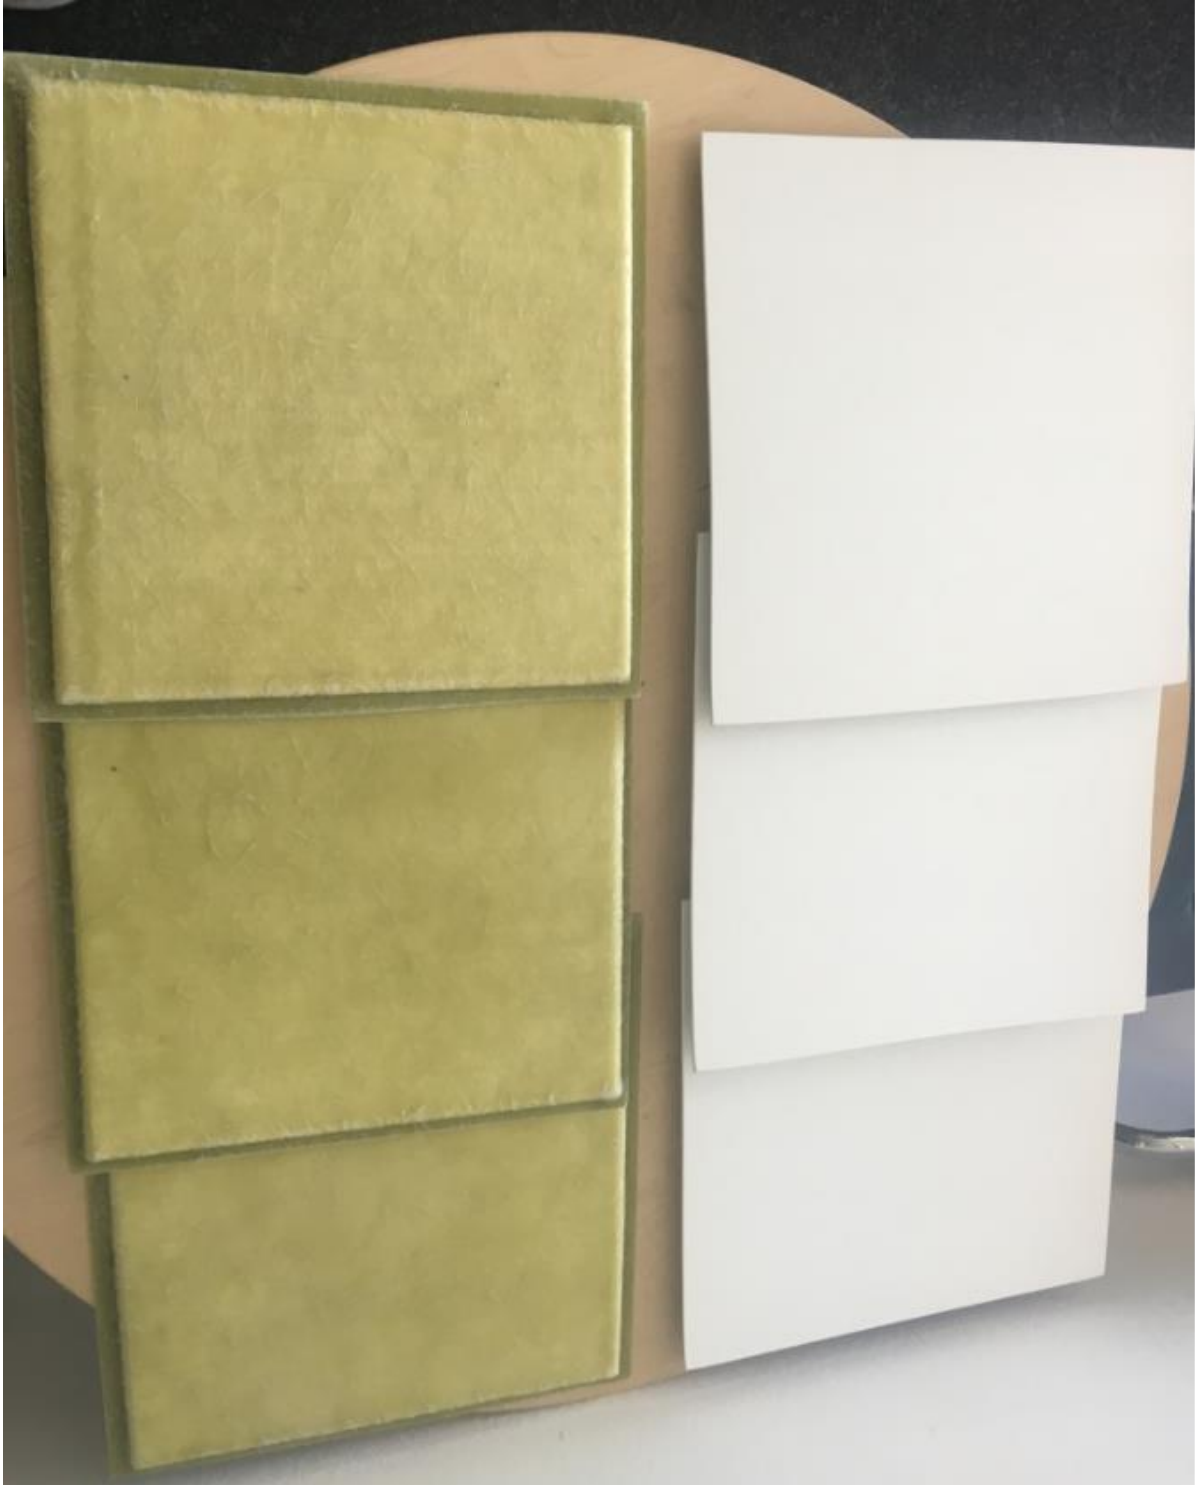
Fotos der Probenplatten:

GFK – Verbundwerkstoff (Handlaminat) bestehend aus sieben Glasfasermatten, einer Dämmschicht sowie einer Schicht Kernmaterial aus Polyestergerewebe in Verbindung mit Polyesterharz, Hersteller: ENYDYNE Typ: H 68677 TAE

Laminataufbau:

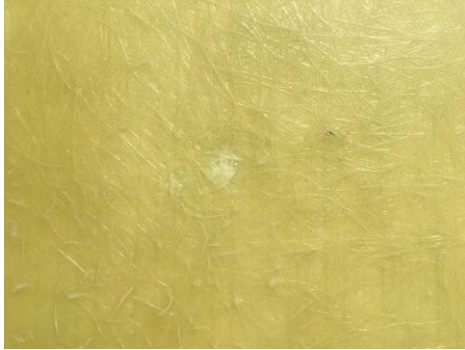
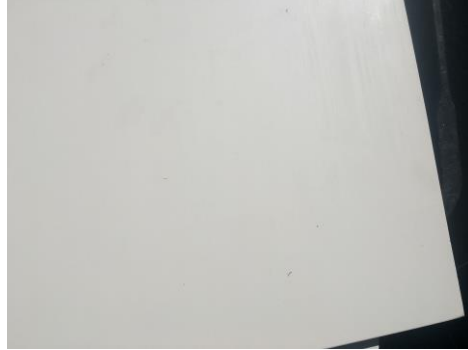
23°C ± 2°C:

- Kleine Kugel (227g) keine Schlagstellen / Die Proben wurden nicht durchschlagen.
- Große Kugel (2260g) kleine Schlagstellen / Die Proben wurden nicht durchschlagen.

Die Materialprobe wurde auf einen Stahlrahmen aufgelegt. Entsprechend der Wandstärken der oberen Decklage 4,0 ( $\pm 0,3$ ), der Dämmschicht 10,0 mm und der unteren Decklage 1,0 ( $\pm 0,2$ ) mm Gesamtdicke des Verbunds ca. 15,0 ( $\pm 0,5$ ) mm wurden aus 2 m Fallhöhe (entsprechend TA 29, Abs. 3.6.8.) Kugelfallversuche bei  $23^{\circ}\text{C} \pm 2^{\circ}\text{C}$  und  $-20^{\circ}\text{C} \pm 2^{\circ}\text{C}$  durchgeführt.

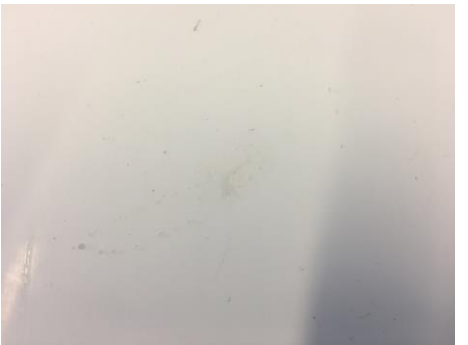
-20°C ± 2°C:

- Kleine Kugel (227g) keine Schlagstellen / Die Proben wurden nicht durchschlagen.
- Große Kugel (2260g) kleine Schlagstellen / Die Proben wurden nicht durchschlagen.

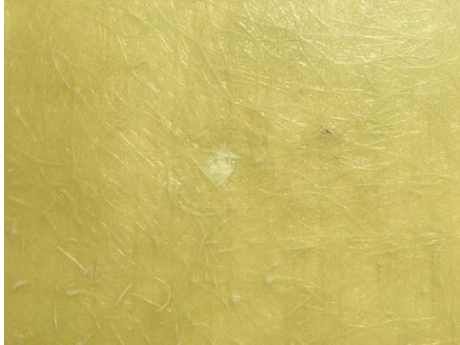
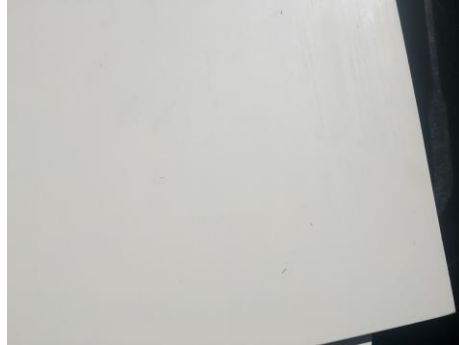
23°C ± 2°C:

- Kleine Kugel (227g) kleine Schlagstellen / Die Proben wurden nicht durchschlagen.

Zusätzlich wurde aus einer Fallhöhe von 8 m bei  $23^{\circ}\text{C} \pm 2^{\circ}\text{C}$  und  $-20^{\circ}\text{C} \pm 2^{\circ}\text{C}$  geprüft.

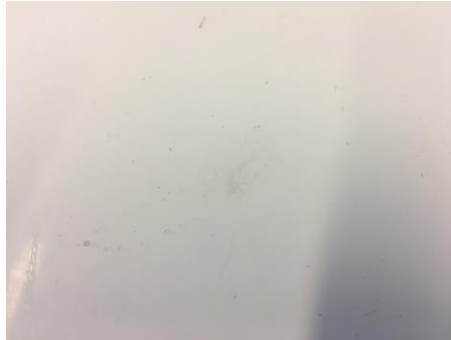
-20°C ± 2°C:

- Kleine Kugel (227g) kleine Schlagstellen / Die Proben wurden nicht durchschlagen

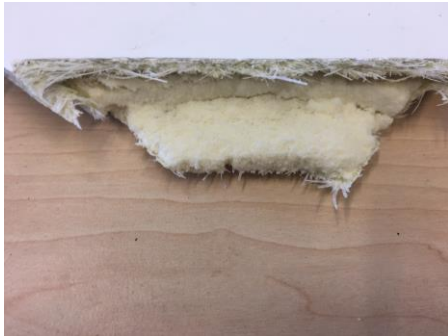
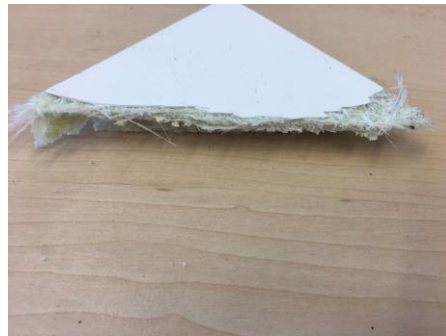
23°C ± 2°C:

3.2. Bei der Bruchprüfung wurde versucht das Material bis zum Bruch zu verformen.

Die entstandene Bruchkante ist nicht scharfkantig

Eine Materialprobe wurde bis zum Bruch verformt.

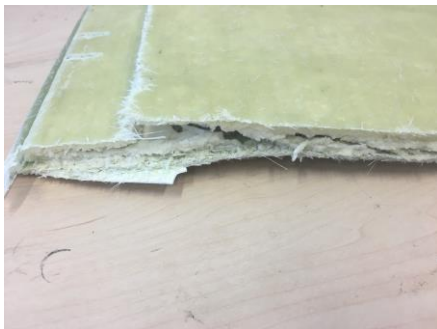
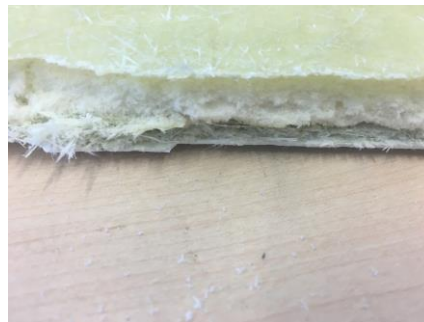
-20°C ± 2°C

Die entstandene Bruchkante ist nicht scharfkantig
